Commune de **SAINTE AGNES**
Avis sur glissement de terrain – talus amont et talus aval
Virage en épingle RD280 en aval du Mollard, lieudit colline riante

Rédigé dans la cadre de la convention de la mission d'intérêt générale RTM (appui aux collectivités et aux Prefet)

Date de diffusion : 06/01/2018

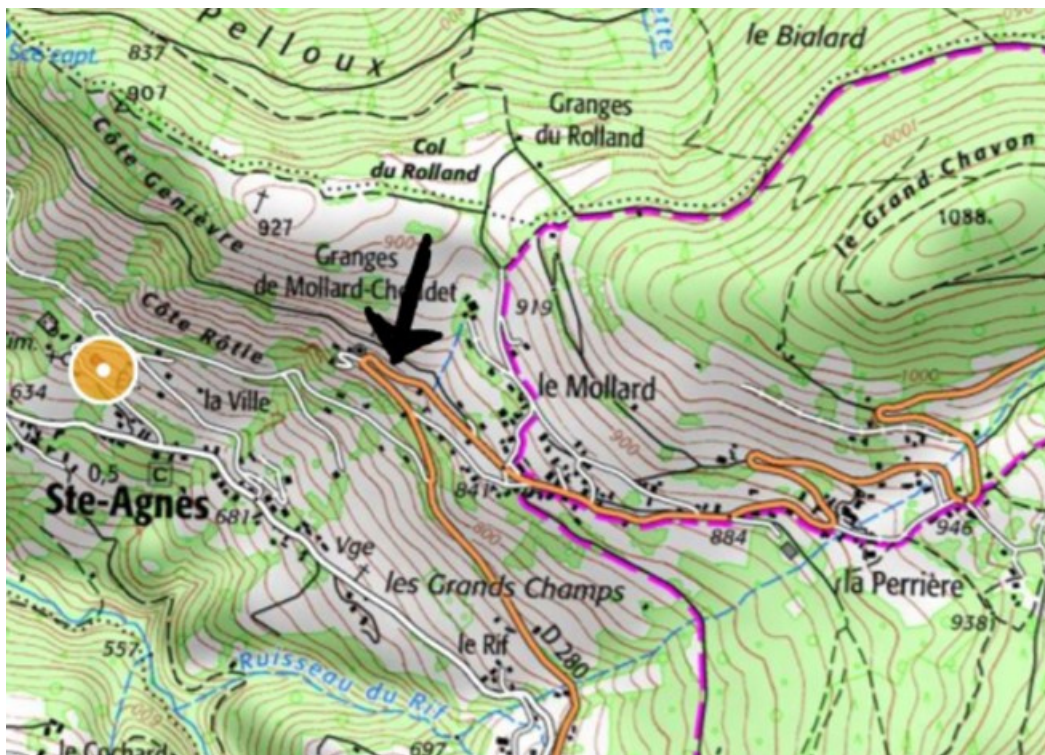
Il affecte le talus amont de la voirie et les matériaux glissés (boue + végétation) se sont accumulés sur l'enrobé. Les dimensions de l'arrachement sont approximativement de H : 3 m ; L : 15 ml ; l 15 ml. De l'eau circule en abondance dans le paquet glissé.

Figure 1: Localisation du glissement du talus amont de la voirie

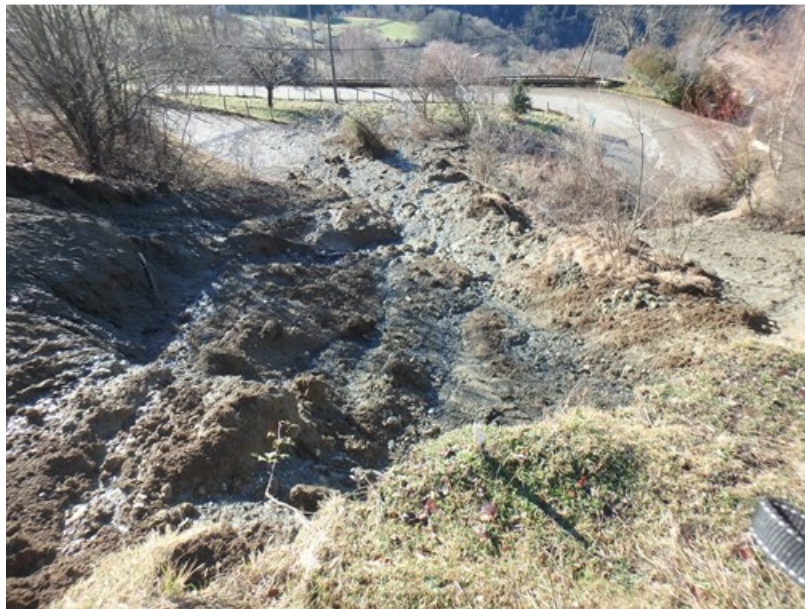
Figure 2 : Vue vers l'aval de l'arrachement supérieur au matin du 06/01/2018

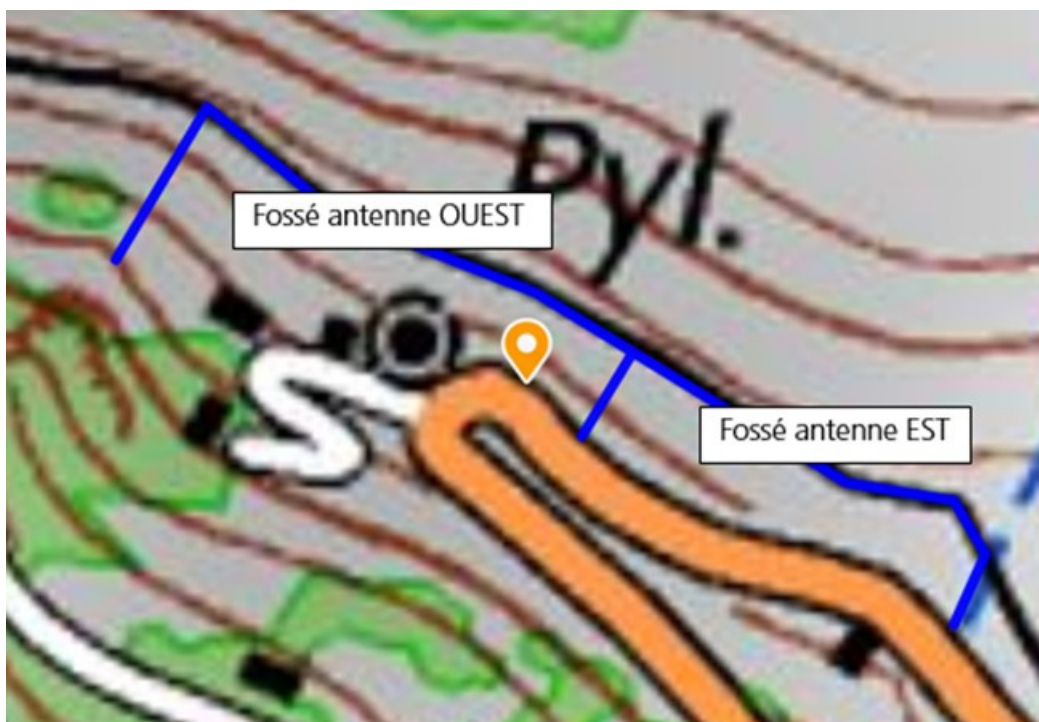
Le service RTM s'est rendu sur le site, le 04/01 au matin. Un parcours est effectué sur le versant pour constater d'importantes venues d'eau sur le chemin rural en amont de l'arrachement. Il est préconisé de supprimer les stagnations et le ruissellement de l'eau dans le secteur impacté par la mise en œuvre d'un fossé captant les eaux sur la plateforme du chemin rural et les conduisant suffisamment loin de part et d'autre de l'arrachement.

Figure 3 : Schéma de principe des fossés à mettre en œuvre au pourtour de l'arrachement suite à la visite du 04/01/2018

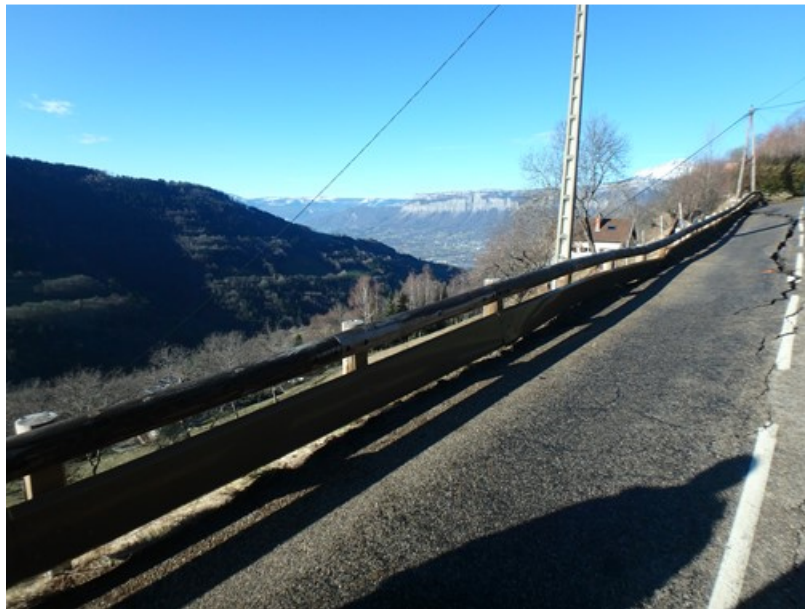
Le service RTM est à nouveau sollicité le 06/01/2018 suite à l'apparition d'une fissure, vendredi 05/01 vers midi, sur la voirie dans l'épingle en aval de l'arrachement déclaré deux jours plus tôt. Dans l'après-midi, la fissure s'ouvre et la voirie décroche.

Figure 4 : Photo de la fissure et du poteau EDF au matin du 06/01/2018

- Un marquage pour mesurer l'évolution de la fissure sur la voirie. Celles-ci sont prises toutes les 4 heures par un conseiller municipal présent sur site. La fissure est ouverte sur 22 cm à son écartement le plus marqué. *Pour information, la fissure a beaucoup évolué depuis ce matin jusqu'à une légère stagnation au dernier relevé effectué cet après-midi ;*

- L'antenne vers l'ouest n'a pas été réalisée.
- Un poteau EDF est concerné par le glissement. Le poteau est profondément fondé selon la commune et il ne présente pas de signe d'inclinaison à ce stade. Cependant, sa stabilité peut être remise en cause, en fonction de la profondeur de la surface de glissement vis-à-vis de sa profondeur de fondation.

- De supprimer le poteau EDF par sciage pour éviter tout effet bélier dans le bâtiment en aval en cas de départ ;
- de couper également les trois arbres dans l'axe de la coulée, à environ 1 m du sol pour conserver la rugosité mais réduire également les effets béliers en cas de départ ;
- de mettre en œuvre, à ce même niveau, un terrassement de fortune basé sur un déblai dans l'axe de l'éventuelle coulée avec une disposition des remblais en merlon pour dévier une éventuelle coulée vers le sud Est (soit sur la rampe d'accès à l'habitation).

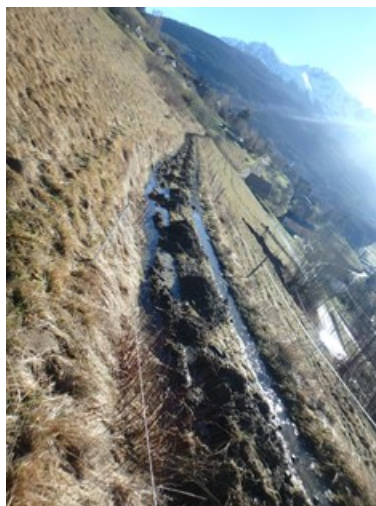
Figure 5 : Chemin antenne Est gorgé d'eau

- La pente et la profondeur du fossé de l'antenne Est ne sont pas suffisantes pour évacuer les débits arrivant sur le chemin rural ; le fossé déborde à nouveau dans le secteur de l'arrachement imbibant le paquet glissé et les terrains en aval, lieu de la nouvelle fissuration. **NB : la présence de la conduite AEP de Villard-Bonnot sous ce chemin contraint la possibilité de travaux de même que la qualité des matériaux engorgés d'eau. Des moyens conséquents sont à mettre en œuvre au plus vite pour résoudre ce problème. La commune a engagé des moyens humains toute la fin d'après-midi mais ceux-ci étant manuels, ils s'avèrent insuffisants.**

Il est primordial de reprendre rapidement le fossé du chemin situé en amont de l'arrachement pour réduire toutes les venues d'eau, facteur aggravant le mécanisme de déclenchement du glissement.

Le fossé devra être repris, sur 200 ml environ, depuis les bouleaux, avec une pente suffisante pour évacuer les eaux vers l'antenne Est. En cas de réalisation de l'antenne Ouest, 60 ml supplémentaire, il est nécessaire de conduire les eaux dans le talweg plus loin que les habitations soit après l'intersection du virage pour éviter tout retour sur la terrasse de la maison supérieure.

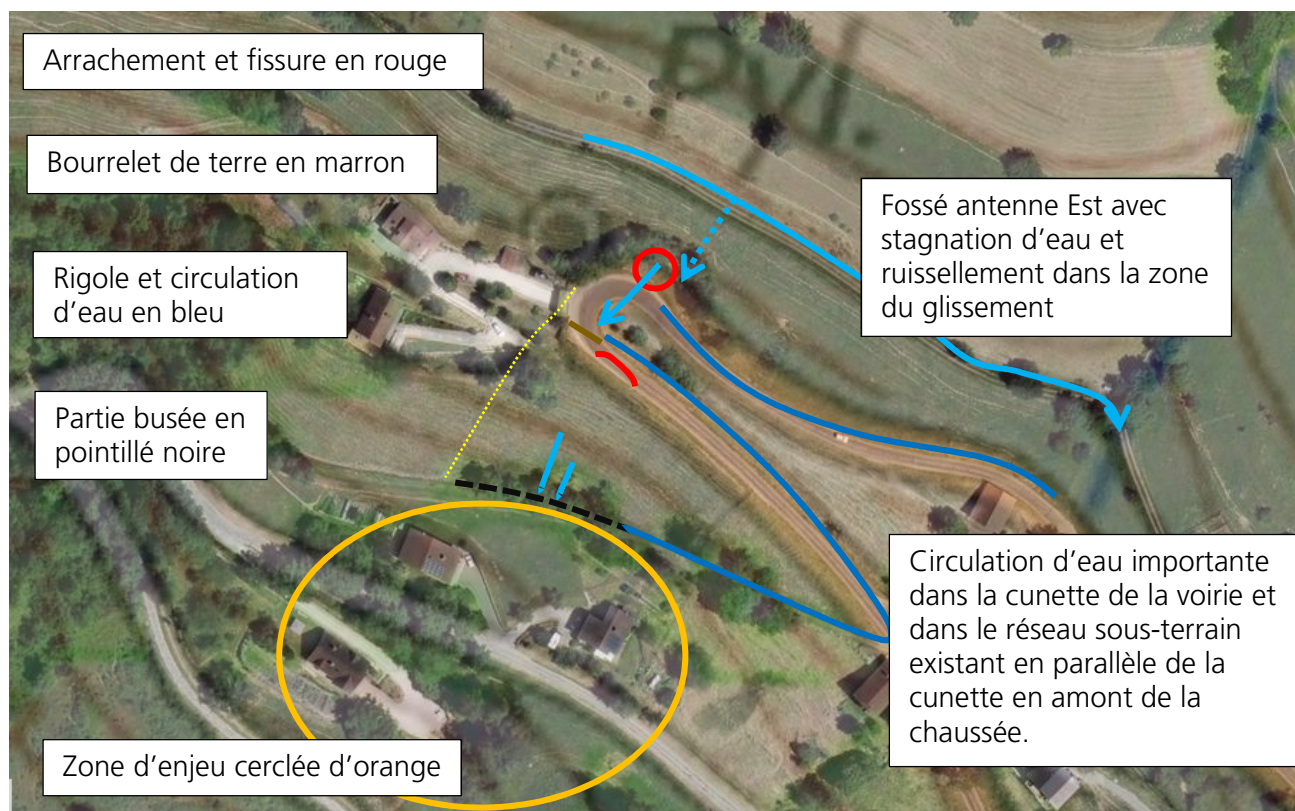
Il a également été évoqué la reprise d'un busage existant court-circuitant jadis la zone en partie Est (tracé en pointillé jaune sur le plan ci-dessous) mais en l'absence de données suffisantes sur ses dimensions, son état et sa localisation exacte, cette solution a été écartée.

Figure 6: carte de localisation des enjeux, du glissement et de la fissure,, des circulations d'eau et des travaux déjà mis en œuvre

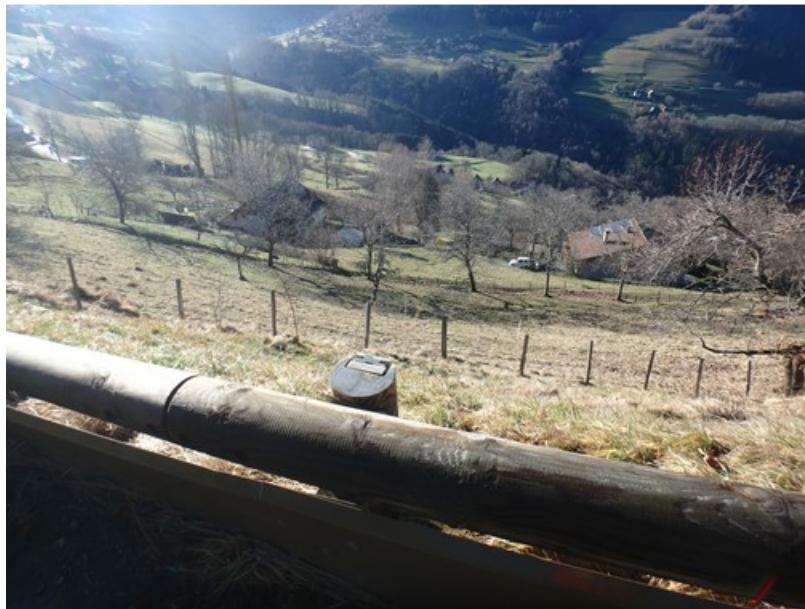
- La trajectoire du glissement, s'il venait à se mettre en mouvement, pourrait impacter deux habitations situées plus en aval.

Figure 7: Vue vers l'aval, depuis la chaussée fissurée, sur les deux habitations

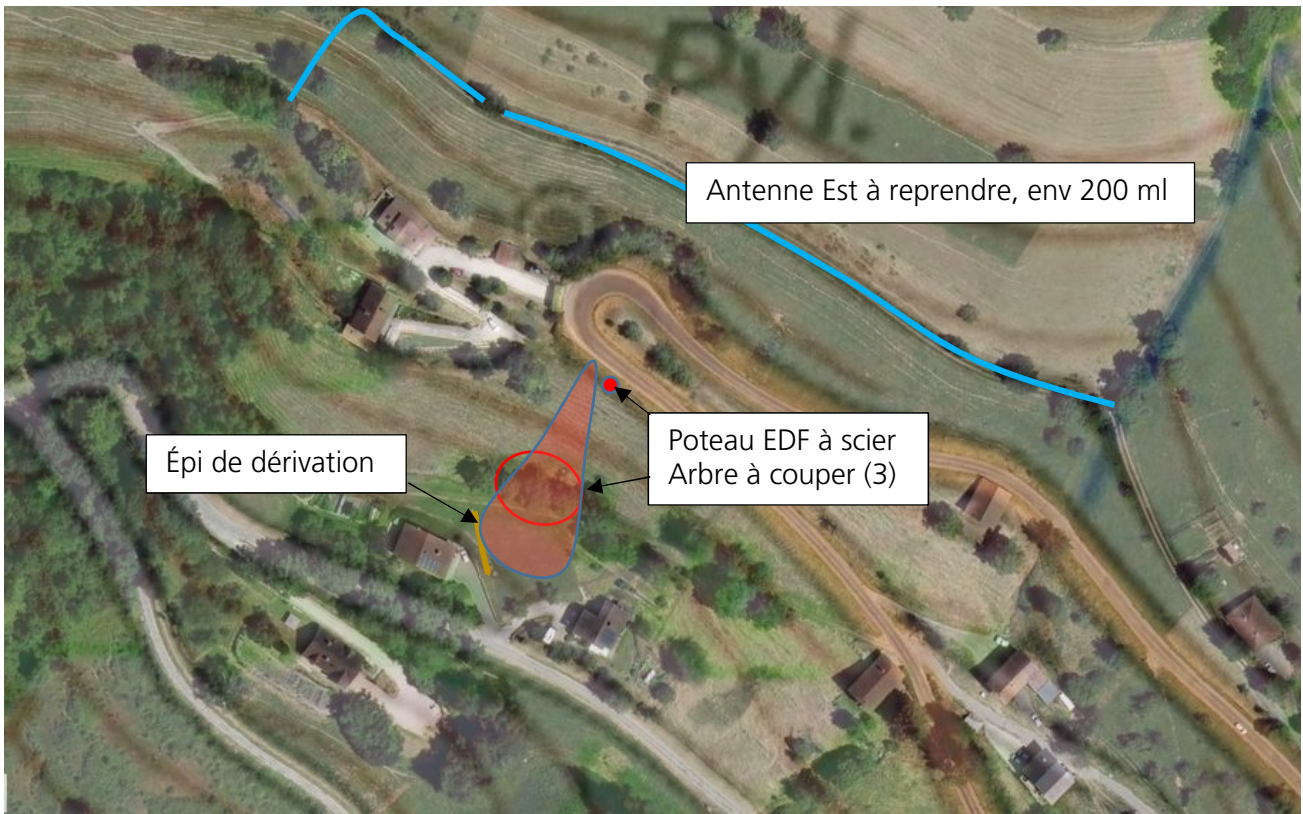
Figure 8: carte de localisation des préconisations à mettre en œuvre suite à la visite du 06/01/2018 suivant l'évolution du glissement
